## DETECÇÃO SEMIAUTOMÁTICA DE FALHAS EM PAVIMENTO ASFÁLTICO ADOTANDO PRODUTOS GERADOS POR AERONAVE REMOTAMENTE PILOTADA

Nessa abordagem, o presente trabalho tem por objetivo realizar a detecção semiautomática de falhas no pavimento asfáltico e classificar a qualidade de um trecho da rodovia MG-290, segundo as normas do Departamento Nacional de Infraestruturas e Transportes (DNIT), adotando a Classificação Orientada a Objetos e utilizando um ortofotomosaico e um MDS gerados a partir de imagens adquiridas com RPAs.

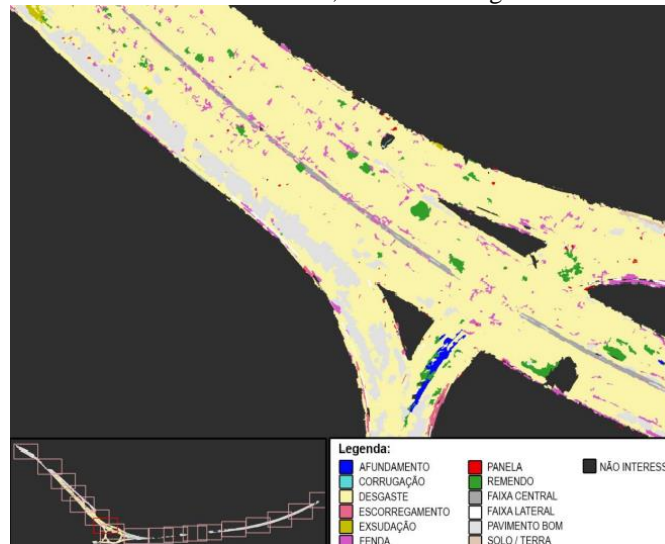
Após a quantificação das áreas de cada uma das classes definidas na classificação, utilizando o *software* QGIS, verificou-se que o defeito predominante na rodovia, em termos de área, são os

desgastes, que correspondem a 27,32% de toda área dos defeitos. Da área total do pavimento em estudo, 33,61% corresponde a algum tipo de falhas no pavimento. Com os dados levantados, calculando-se o IGG do trecho da rodovia em estudo, obteve-se um valor igual a 235,8, o qual, segundo a norma do DNIT (2003), representa que a condição do pavimento asfáltico do trecho da rodovia MG-290 analisado é péssima.

Figura 2 – Parte do ortofotomosaico classificado, destacando alguns dos defeitos encontrados no pavimento.
